## **Portál v podloubí domu čp. 275 na Velkém náměstí v Králíkách**

### **ZPRÁVA Z RESTAURÁTORSKÉHO PRŮZKUMU A RESTAURÁTORSKÝ ZÁMĚR**

Vypracoval: BcA. Aleš Košvanec, BcA. Zuzana Auská

Králíky 2019

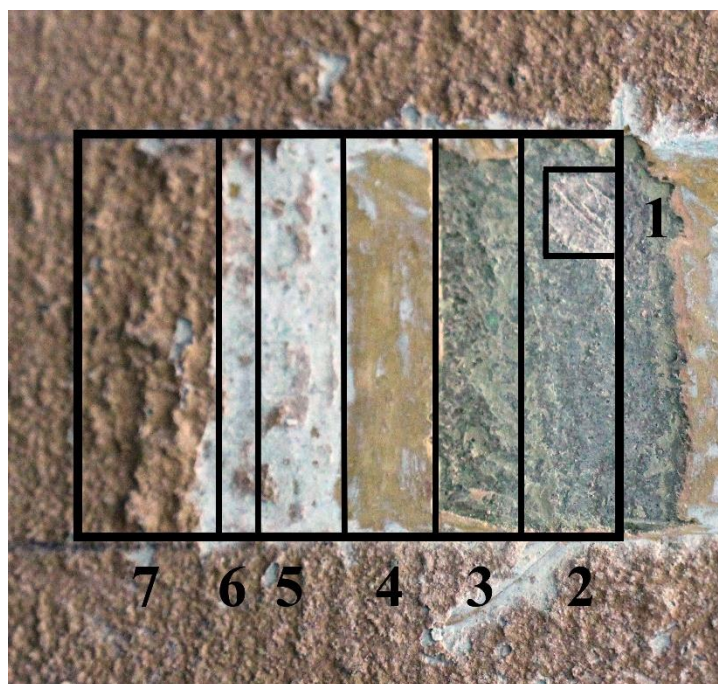
Obrázek 1 Sonda č. 1

1. Kámen/světlá štuková vrstva
2. Tmavě šedá vrstva – olejový nátěr
3. Teplá tmavě zelená vrstva – olejový nátěr
4. Okrová vrstva – olejový nátěr
5. Bílá vrstva – modifikovaný vápenný nátěr
6. Růžovo okrová vrstva – modifikovaný vápenný nátěr
7. Buď samostatná okrová vrstva, spíše vrstva nečistot na růžovo okrové vrstvě

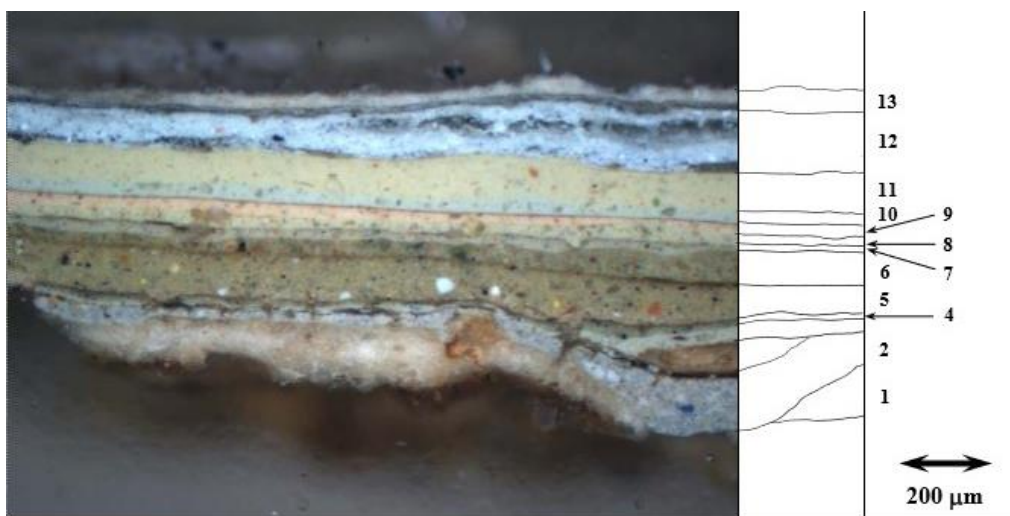
Obrázek 2 Nábrus V4, v dopadajícím světle, autor Ing. Petr Kuneš, Ph.D.

1. Fragment bělavého nátěru
2. Světlý šedomodrý nátěr
3. Stopy světle šedozeleného nátěru
4. Tenký světle šedý nátěr
5. Světle šedozelený nátěr
6. Světle šedozelený nátěr
7. Tenký světle šedý nátěr
8. Tenký světlezelený nátěr
9. Tenký světle oranžovorůžový nátěr
10. Tenký šedomodrý nátěr
11. Světle zelenožlutý nátěr
12. Poškozený šedobílý nátěr
13. Stopy bělavého nátěru

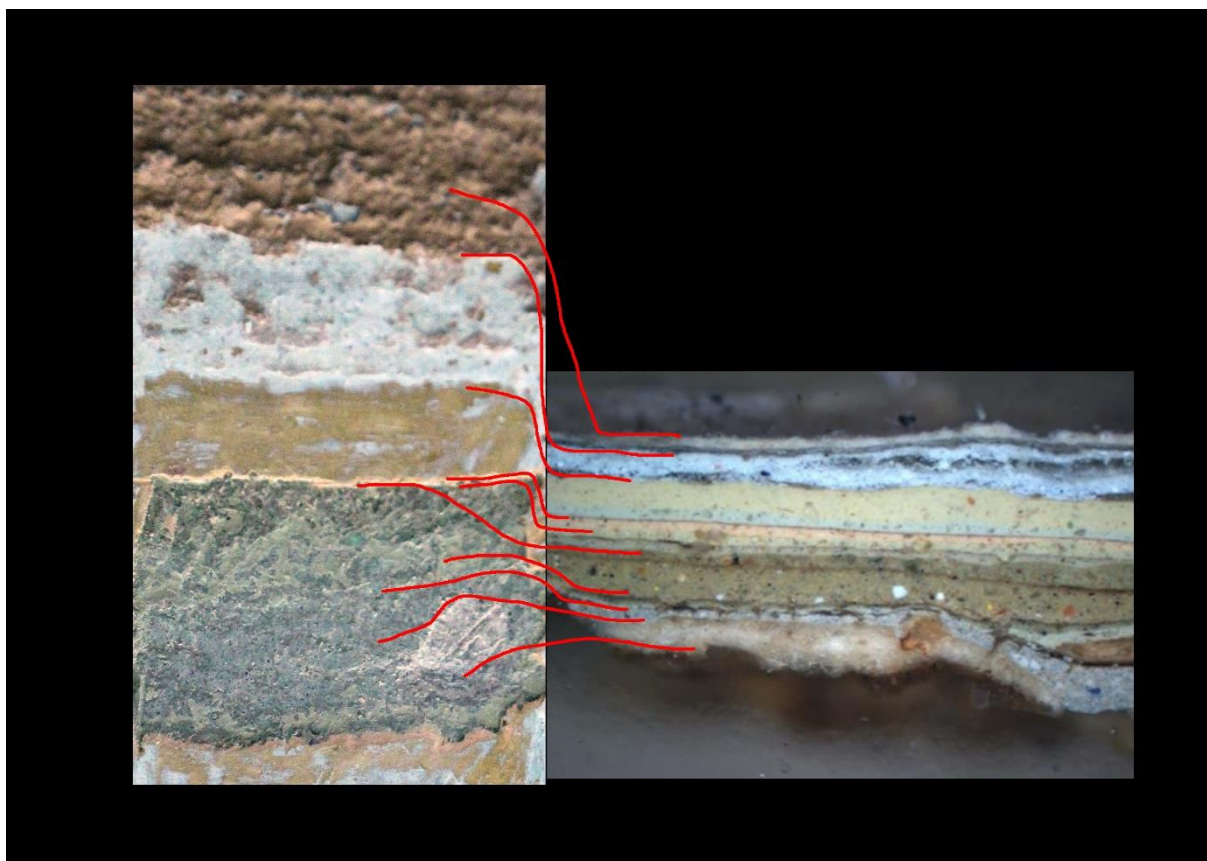
*Obrázek 3 Komparace nábrusu a sondy*

Po komparaci sond a fotky nábrusu odebraného vzorku bylo zjištěno, že na portálu se nachází pět až sedm časových fází povrchových úprav. Nejmladší vrstvy (5-7) jsou nejspíše na bázi modifikovaného vápenného nátěru (měkké a relativně pružné), u starších úprav se s největší pravděpodobností jedná o olejové nátěry (tvrdé, těžko odstranitelné).

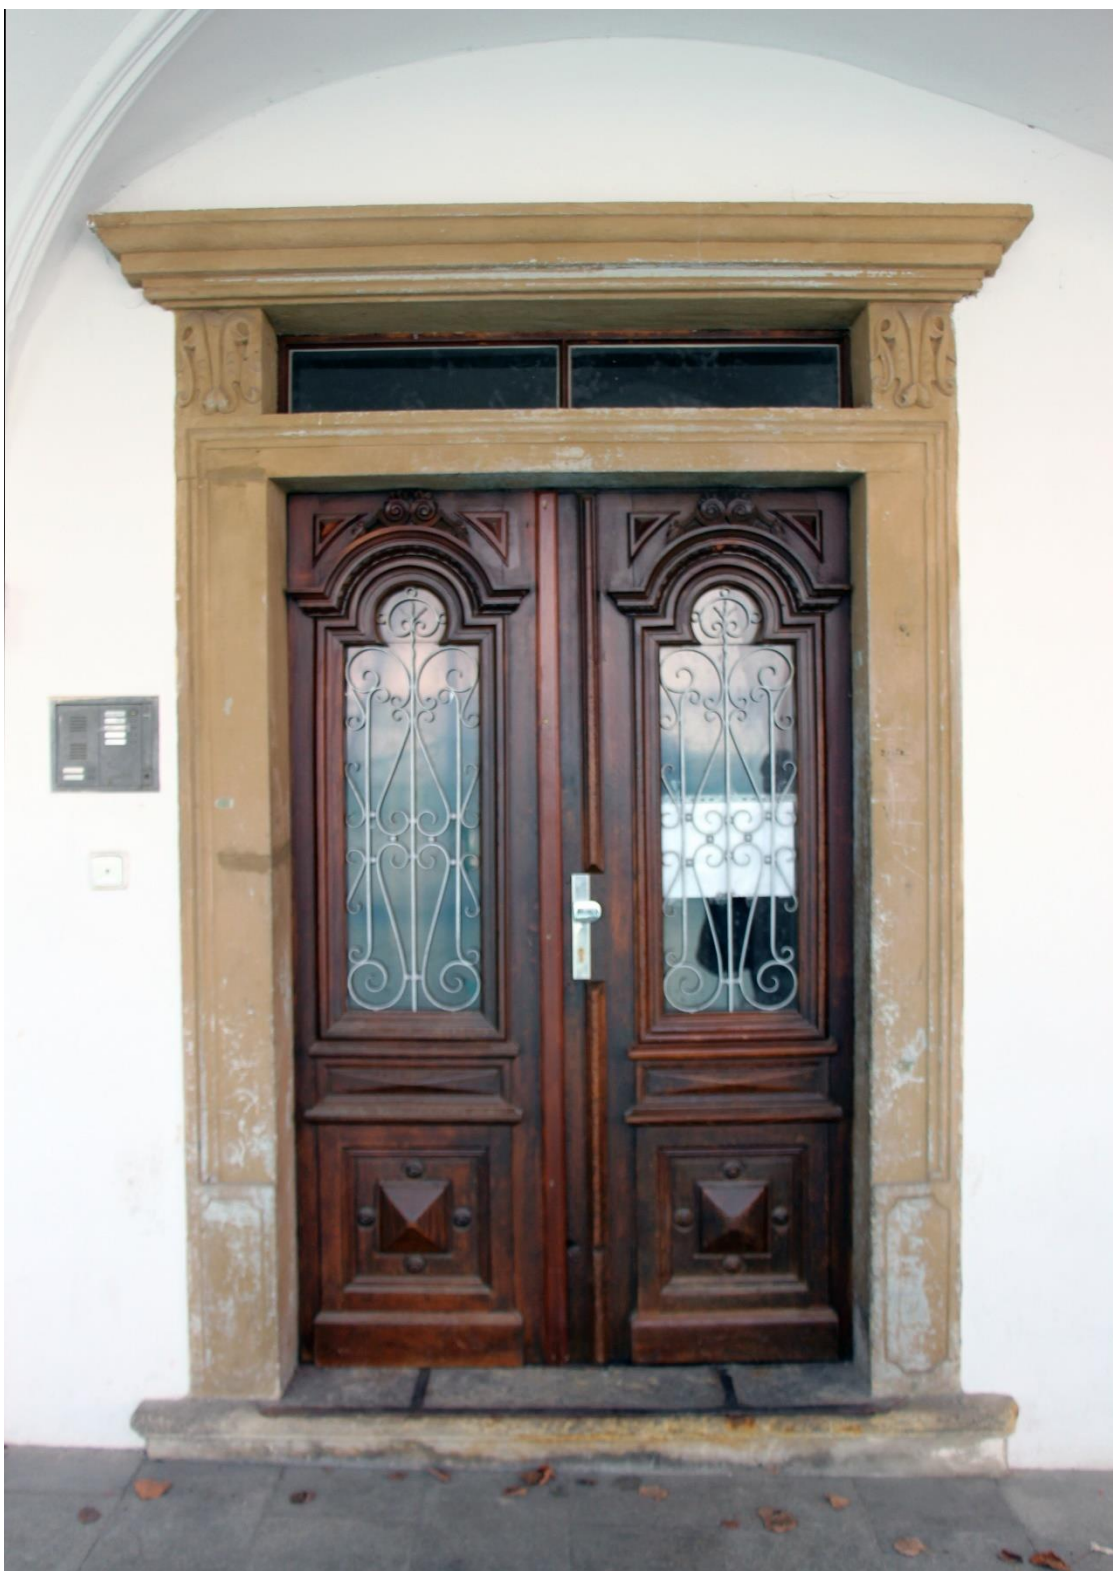
Samotný portál se nachází v relativně dobrém stavu. Na objektu je patrná prasklina v levé části kousek nad úrovní kliky dveří. Na objektu nejsou pozorovatelné projevy zasolení. Naproti tomu stav povrchových úprav je špatný. Nejmladší vrstvy jsou znečištěné a silně degradované. Je možné pozorovat puchýřkovatění a odlupování nátěru od povrchu. Na prahu se nachází lehce korodující kovová konstrukce, která pravděpodobně slouží jako nájezd.

Obrázek 5 Stav objektu - celkový pohled

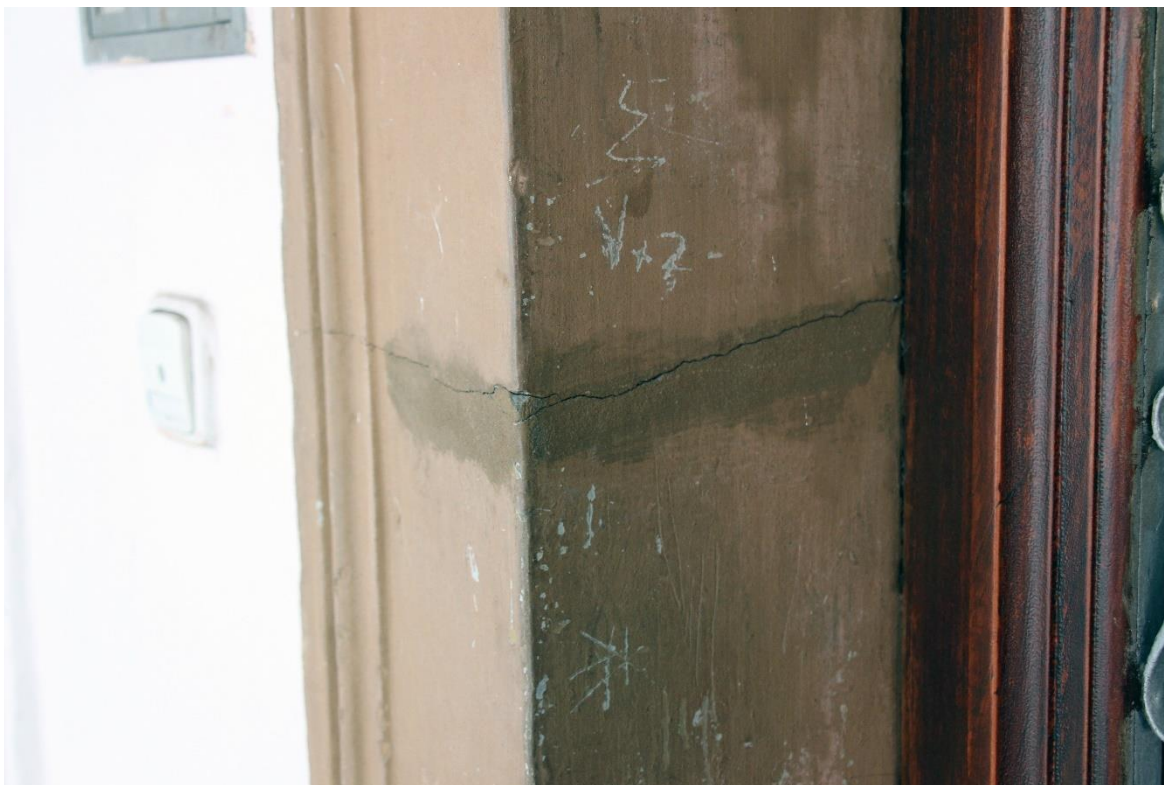
Obrázek 7 Detail poškození - prasklina na levé části portálu

3. Bude zajištěna prasklina na levé straně portálu.
4. Bude ošetřena kovová konstrukce nacházející se na prahu. Nejdříve budou mechanicky odstraněny korozní produkty, následně bude povrch ošetřen odrezovačem na bázi taninu a kyseliny hydrogenfosforečné, na závěr bude aplikován nátěr komerční antikorozi barvou Alkyton ve dvou vrstvách.

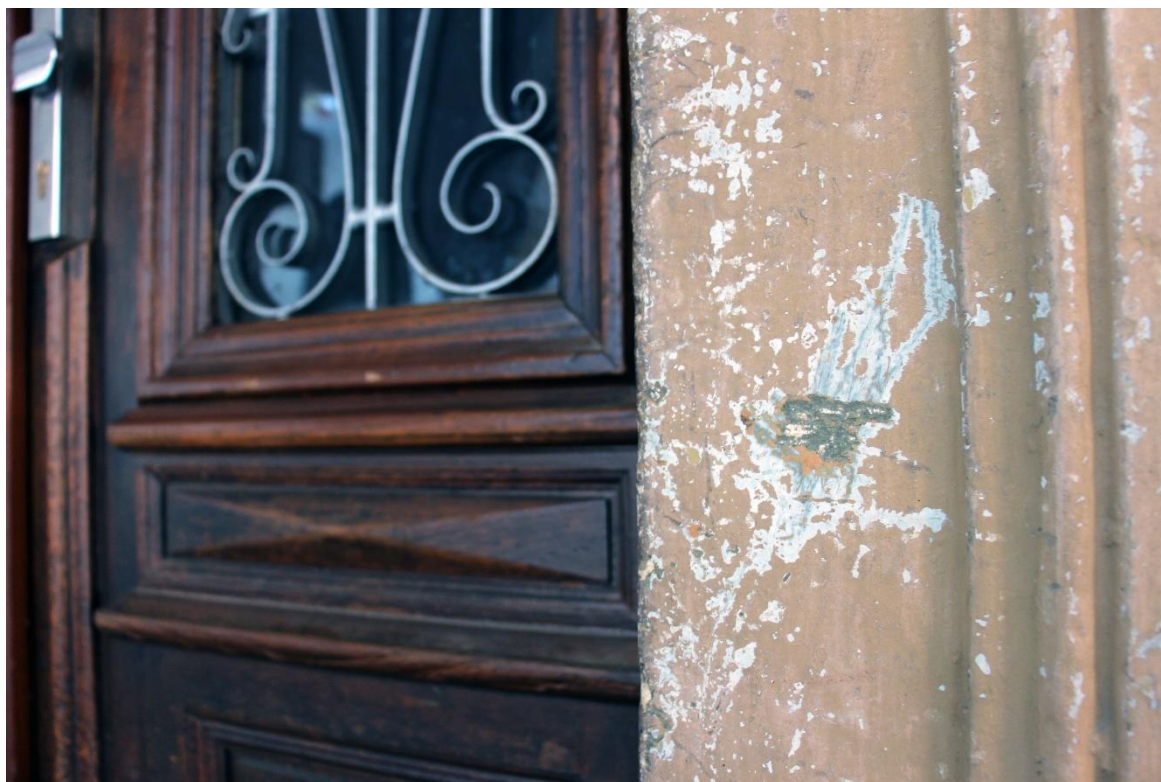
Obrázek 6 Detail poškození - degradované povrchové úpravy

1. Na základě zkoušek čištění bude vybrána nejšetrnější metoda pro snímání mladších povrchových úprav. Bude zkoušeno mechanické odstranění barevných vrstev pomocí skalpelů, špachtlí a kartáčků s případným naměkčením pomocí nízkotlaké vodní páry, mikroabrazivní čištění a chemické čištění (prostředky od firmy Remmers - Schmutzlöser, AGE; od firmy Bárta – Ultra 2000). V případě použití prostředků pro chemické čištění bude povrch následně očištěn nízkotlakou párou. Vzhledem k zasolení kamene budou preferovány mechanické a abrazivní metody čištění.

2. Po odstranění mladších vrstev bude zakonzervována druhá nejstarší dochovaná vrstva. Bude provedeno zažehlení odlupující se vrstvy, konsolidace nesoudržných míst a vytmelení chybějících partií povrchové úpravy akrylátovým tmelem.

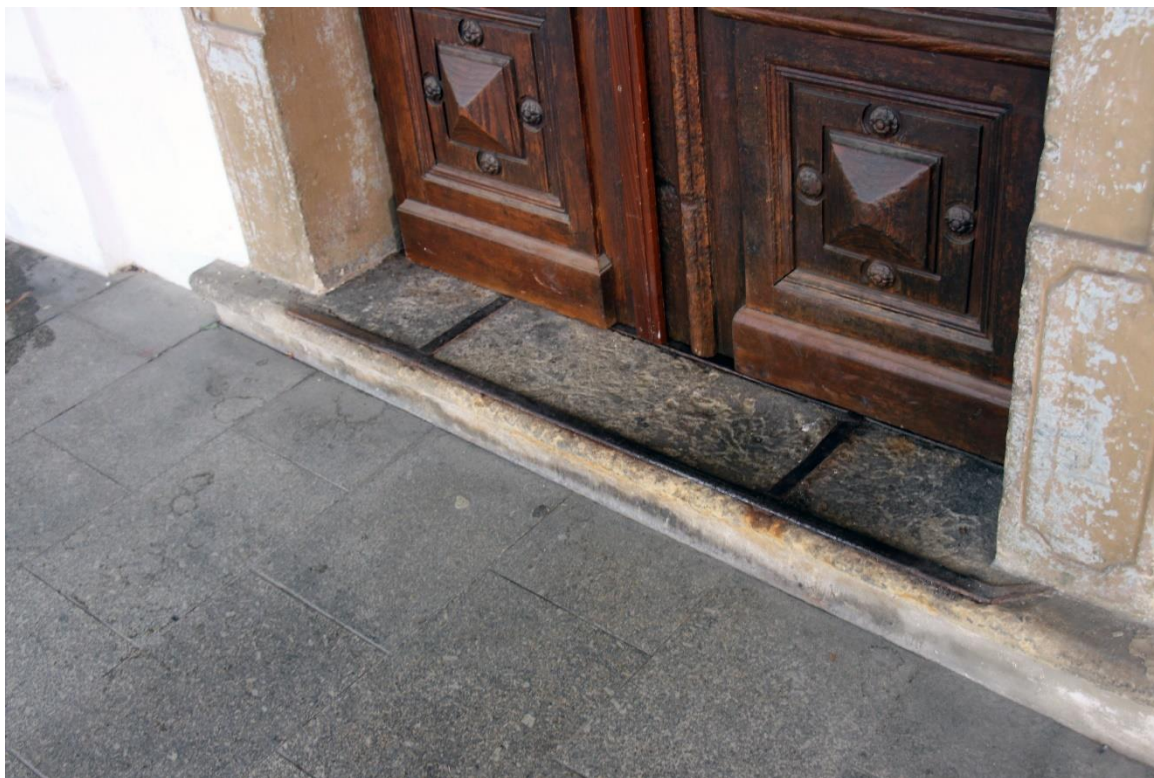
Obrázek 9 Detail kovové konstrukce - práh

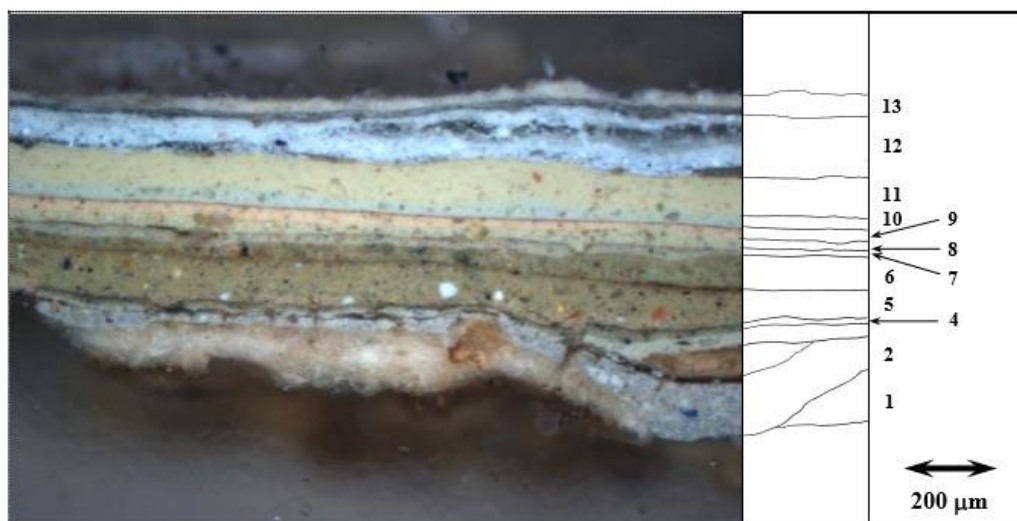
- nábrus, dopadající světlo

| č. | popis |
| 13 | stopy bělavého nátěru |
| 12 | poškozený šedobílý nátěr |
| 11 | světle zelenožlutý nátěr |
| 10 | tenký šedomodrý nátěr |
| 9 | tenký světle oranžovorůžový nátěr |
| 8 | tenký světle zelený nátěr |
| 7 | tenký světle šedý nátěr |
| 6 | světle šedozelený nátěr |
| 5 | světle šedozelený nátěr |
| 4 | tenký světle šedý nátěr |
| 3 | stopy světle šedozeleného nátěru |
| 2 | světlý šedomodrý nátěr |
| 1 | fragment bělavého nátěru |
